RESOLUCIÓN N° 0318-2023-ANA-TNRCH

EXP. TNRCH : 242-2022
CUT : 139908-2021
IMPUGNANTE : José Luis Romaní Pantoja
Procedimiento Administrativo
MATERIA : Sancionador
ÓRGANO : AAA Mantaro
UBICACIÓN : Distrito : Jesús Nazareno
POLÍTICA : Provincia : Huamanga
Departamento : Ayacucho

Se declara infundado el recurso de apelación interpuesto por el señor José Luis Romaní Pantoja contra la Resolución Directoral N° 0743-2022-ANA-AAA.MAN, por no haberse desvirtuado la comisión de la infracción tipificada en el numeral 6 del artículo 120° de la Ley de Recursos Hídricos y en el literal f) del artículo 277° de su Reglamento.

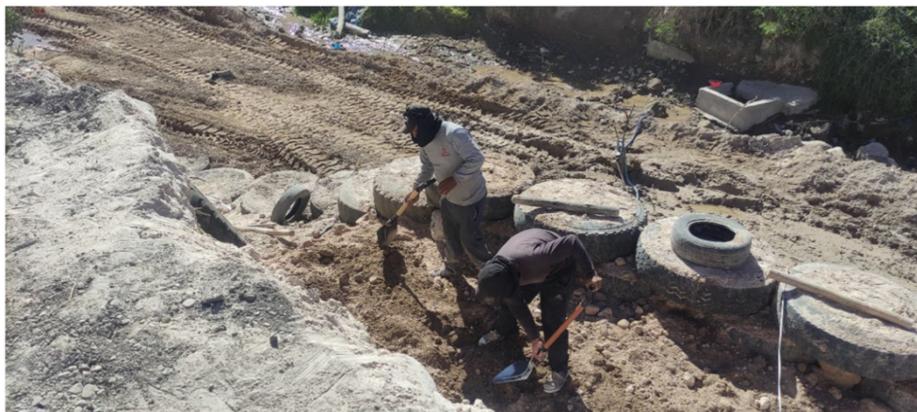
- 6.5.2. Al respecto, es pertinente precisar que el presente procedimiento administrativo sancionador instaurado contra el señor José Luis Romaní Pantoja (Notificación N° 0183-2022-ANA-AAA.MAN-ALA.AYA) se realizó en mérito de los hechos constatados por la Administración Local de Agua Ayacucho en su condición de órgano instructor¹⁴ en la verificación técnica de campo del 05.07.2021, en la que dejó constancia (Acta de Verificación Técnica de Campo de fecha 05.07.2021) de la ocupación sin autorización de la Autoridad Nacional del Agua del cauce de la quebrada Huichccana por parte del señor José Luis Romaní Pantoja con un muro de llantas rellenas de tierra y base de concreto de dimensiones: 30 m de largo x 2 m de ancho x 3 m de altura y un volumen aproximado de 180 m³ entre las coordenadas UTM WGS 84 Zona 18S 585547 mE y 8547547 mN hasta las coordenadas UTM WGS 84 Zona 18S 585515 mE y 8547554 mN, conforme se aprecia de las siguientes imágenes:

FOTO 01: AREA DE INTERVENCIÓN EN LA QUE SE APRECIA A LOS TRABAJADORES REALIZANDO EL LLENADO DE LAS LLANTAS Y LA OCUPACIÓN DEL CAUCE DE LA QUEBRADA HUICHCCANA

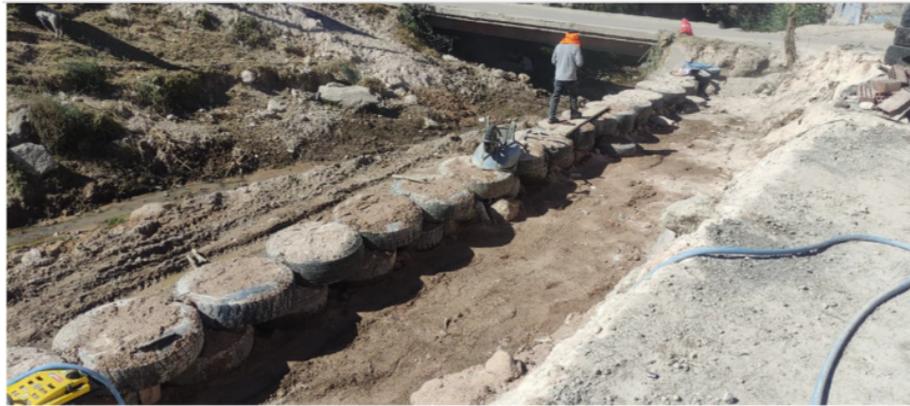
Fuente: Informe Técnico N° 0131-2022-ANA-AAA.MAN-ALA.AYA/LAGB

FOTO 02: AREA DE INTERVENCIÓN EN LA QUE SE APRECIA A LOS TRABAJADORES REALIZANDO EL LLENADO DE LAS LLANTAS Y LA OCUPACIÓN DEL CAUCE DE LA QUEBRADA HUICHCCANA

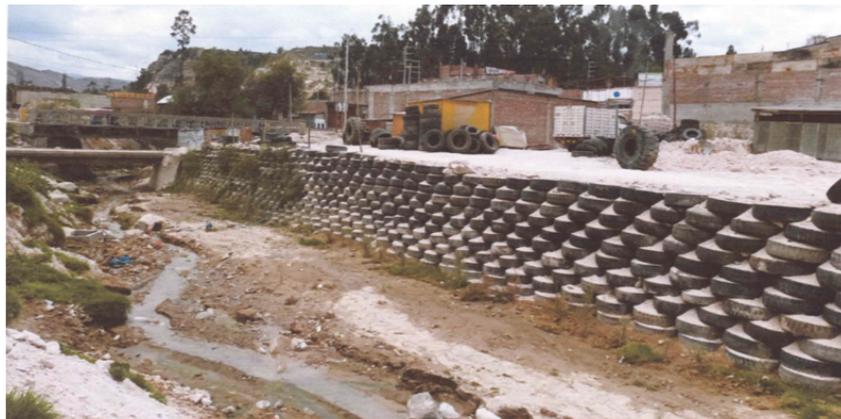
Fuente: Escrito de descargos de fecha 21.09.2022.

De la fotografía presentada por el propio apelante se aprecia claramente que el muro de llantas rellenas de tierra y base de concreto ubicado en el cauce de la quebrada Huichccana se encuentra terminado (a diferencia de lo constatado en la verificación técnica de campo que estaba en su fase inicial).

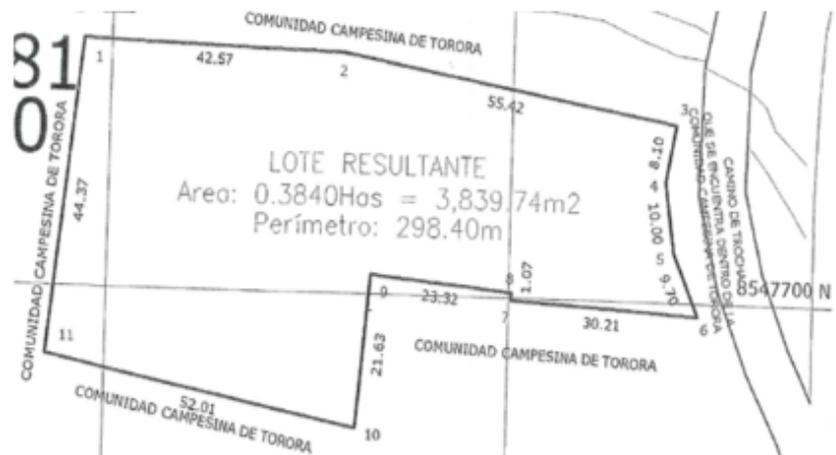
PLANO PERIMETRICO: 1/500

Area: 0.3840Hás = 3,839.74m² Perímetro: 298.40m

Del plano perimétrico del predio rústico inscrito en la Partida N° 11159976, se observa que el referido predio colinda por el este con el camino de trocha que se encuentra dentro de la Comunidad Campesina de Totora (27.80 ml del vértice 3 al vértice 6), el cual coincide con el cauce de la quebrada Huichccana materia de ocupación por parte José Luis Romani Pantoja (Acta de Verificación Técnica de Campo realizada el 05.07.2021).
